# La problemática del sistema hídrico de la Laguna La Picasa y su región

Julio Calzada - Mirtha Mas \*

La problemática del sistema hídrico de la Laguna La Picara y su región - 09 de Agosto de 2019

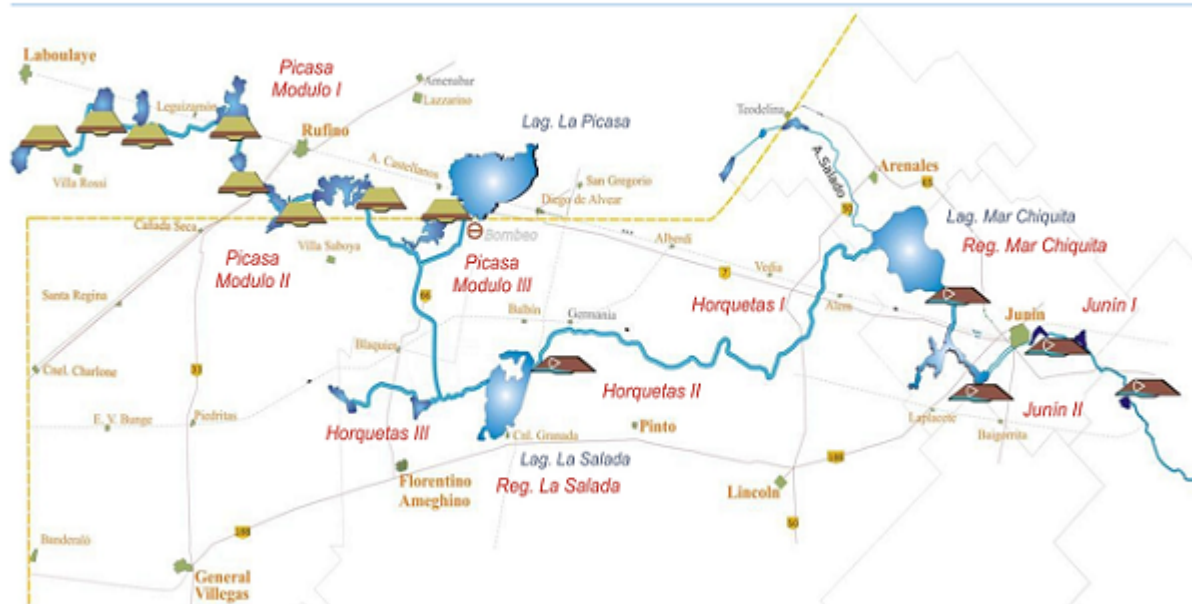
**Mapa del sistema hídrico que contiene la laguna La Picara, presentado bajo el título Control de Crecidas en Zonas de Llanura Subcuenca A-1 de las nacientes del río Salado**

Presentado en el Seminario Recursos Hídricos y Sostenibilidad en Centroamérica por la Subsecretaría de Recursos Hídricos, Ministerio de Planificación Federal, Inversión Pública y Servicios de Argentina, agosto de 2013, Panamá.

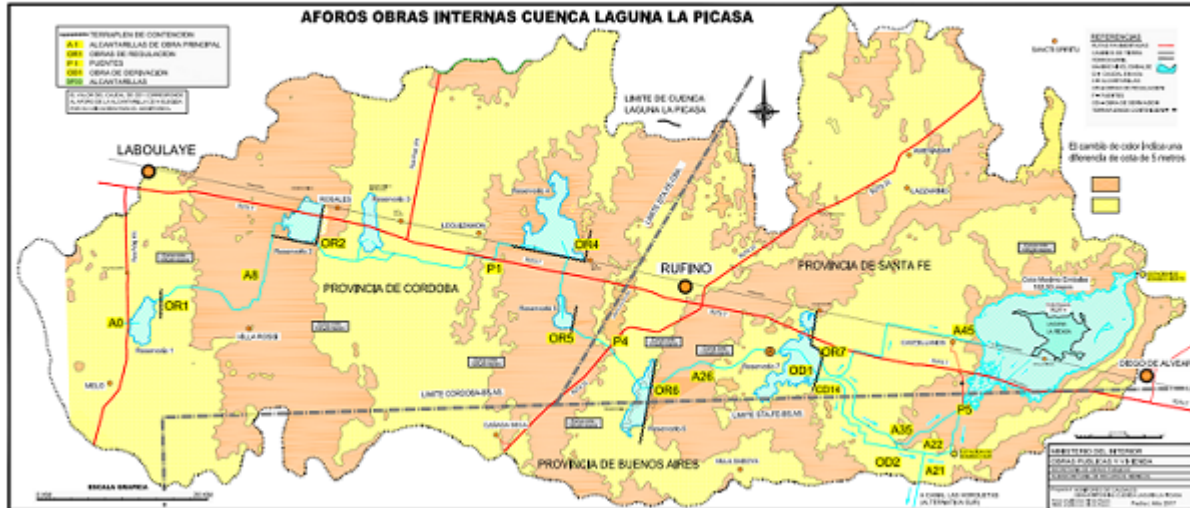
### Mapa de las 550.000 hectáreas que se denominaron "Cuenca La Picasa" - Sistema de obras

Plano del Monitoreo de los aforos obras internas cuenca La Picasa al 2017-04, extraído de <http://cclapicasa.org/>

El sistema de obras que comenzó a ejecutarse en el año 2003 estuvo conformado por un “Canal Principal” de aproximadamente 200 km de longitud que une una serie de bajos y lagunas naturales donde se ubican siete “Reservorios” con la finalidad de regular el agua que sería derivada hasta el Canal de Las Horquetas para transportar los 5 metros cúbicos por segundo permitidos por la provincia de Buenos Aires hacia el río Salado.

Dicho Canal Principal comienza en las áreas bajas del río Quinto, o sea donde se sumerge el río Quinto (Laboulaye, provincia de Córdoba), donde se halla ubicado el Reservorio N°1. Este canal atraviesa los Reservorios consecutivos hasta llegar al Reservorio N° 7, ubicado en proximidades de Aarón Castellanos (provincia de Santa Fe).

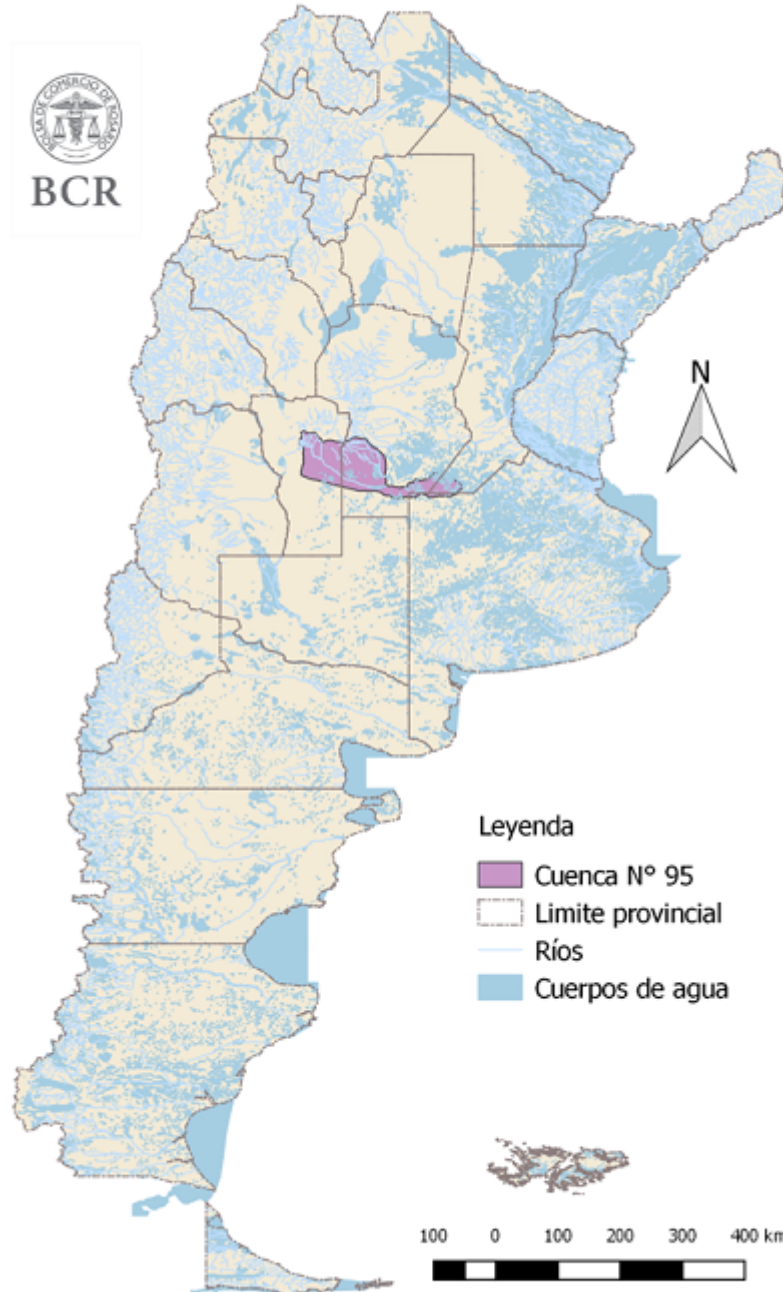
## Localización de la Cuenca del Río Quinto y

### arroyos menores de San Luis (N° 95)

Fuente: SSRH 2002

La cuenca del Río Quinto y arroyos menores de San Luis es de carácter interprovincial y pertenece al Sistema Pampeano (SSRH 2002). Con sus nacientes en la provincia de San Luis, drena al faldeo oriental de la sierra homónima. El área posee una superficie de 34.360 km<sup>2</sup>, abarcando parte de las provincias de San Luis, Córdoba, Santa Fe y Buenos Aires.

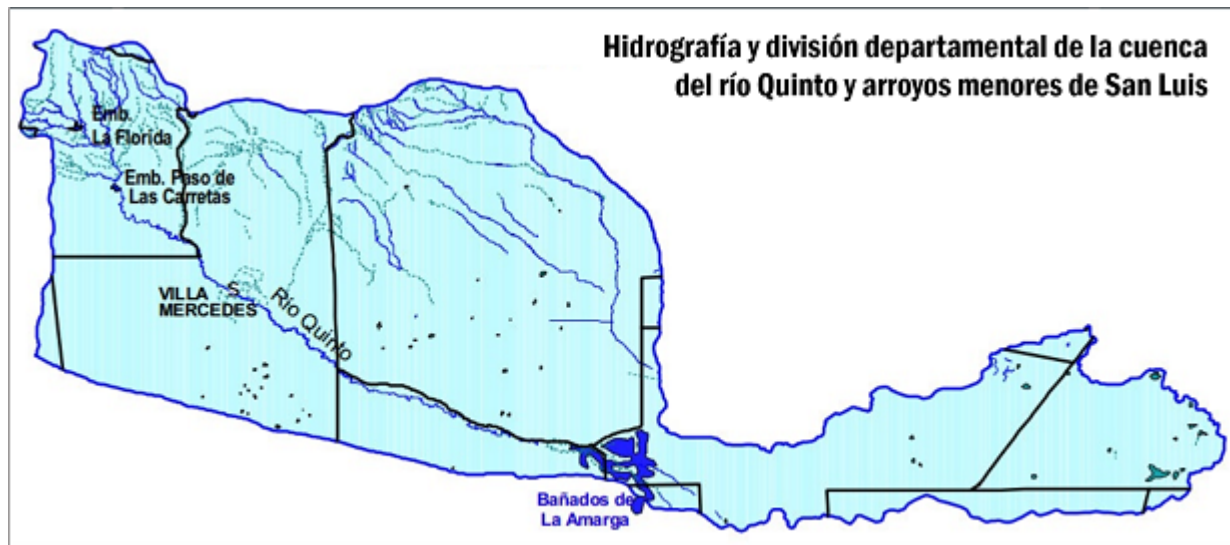
Aspectos hidrológicos. Hidrografía y división departamental de la Cuenca del Río Quinto y arroyos menores de San Luis (Cuenca N° 95)

Fuente: Elaboración propia en base a SIG-250 y SSRH, 2002.

Originalmente el río Quinto (o río Popopis) se presentaba naturalmente como endorreico, siendo su nivel de base los Bañados de la Amarga (sur de Córdoba). Por acción de un proceso de arrastre de sedimentos en la cuenca media alta, estos bajos fueron atarquinándose, situación que llevó a la realización de obras para la rápida derivación de esos excedentes (SSRHINA, 2000).

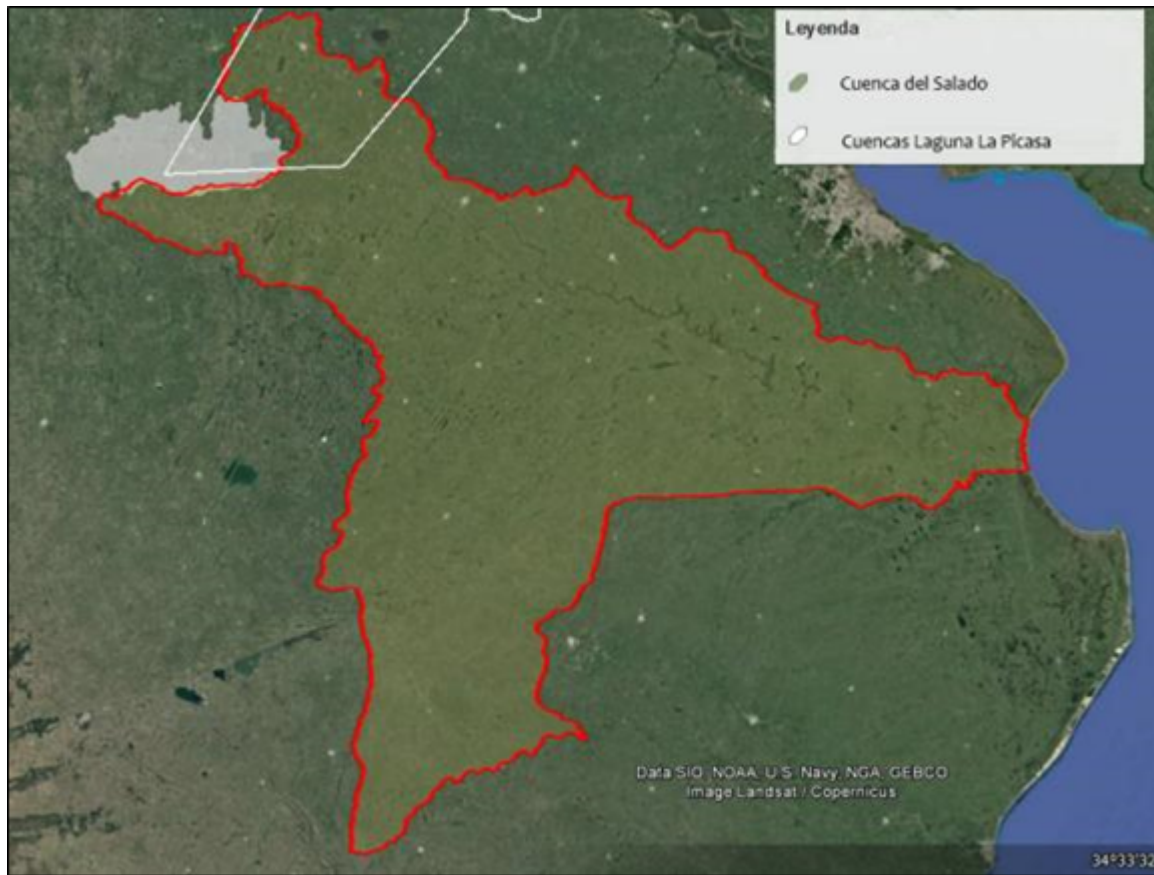
Cuenca natural del Río Salado (ATLAS SSRH; 2010)

Total: 8.770.734 ha

Cuenca de La Picasa: 550.000 ha (5,9 %)

Cuenca río Salado: 8.770.734 ha (100,0 %)

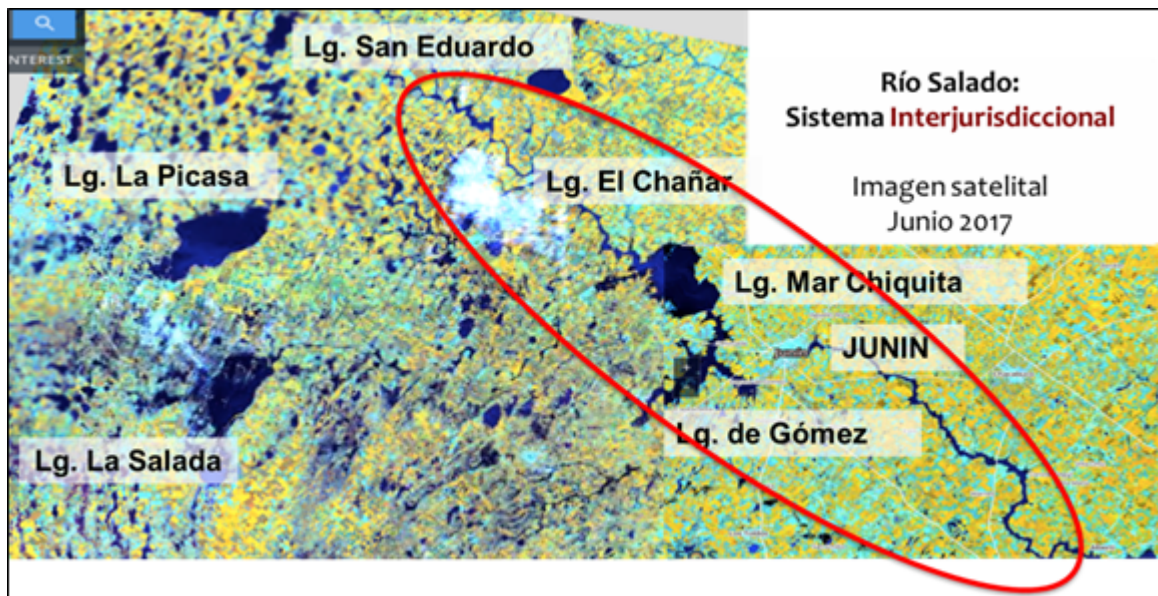
Río Salado – Sistema Interjurisdiccional
